技術概要書（様式）

出展技術の分類	安全・防災	インフラDX	維持管理	環境	コスト	品質	（該当分類に○を付記）
技術名称	道路パトロールシステム		担当部署	九州支社 情報技術部			
NETIS登録番号			担当者	早田 研二			
社名等	株式会社東京建設コンサルタント		電話番号	092-432-8000			
技術の概要	1. 技術開発の背景及び契機						
	<p>国土交通省における国道の維持管理は、管理対象が莫大であるため一部を民間委託で対応しているが、建設業界全体に限らず日本の全ての産業分野において深刻な問題となっている少子高齢化に伴う担い手不足への対策が急務となっている。</p> <p>当該状況を鑑み、国土交通省では、インフラ分野のDX（デジタルトランスフォーメーション）を推進し働き方変革を目指しており、国道維持管理でもデジタルデータを活用した業務効率化が求められている。</p> <p>株式会社東京建設コンサルタントでは、九州地方整備局から令和2年度に受託した道路パトロールシステム導入検討において、道路分野のインフラDX対応として、カメラ映像リアルタイム共有、道路巡回日誌自動作成、映像・AI処理を活用した道路パトロール効率化を検証し、令和3年度にシステム改良を実施、令和4年度に道路巡回日誌自動作成機能を九州地方整備局の全道路系事務所・出張所に実運用システムを展開した。</p>

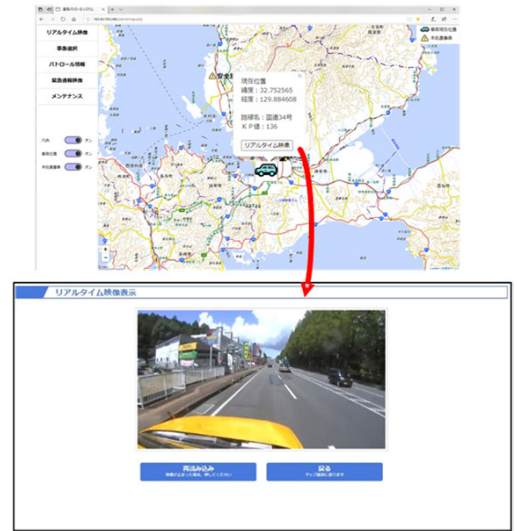
図-2 リアルタイム映像表示

3. 技術の効果						
<ul style="list-style-type: none"> ① 映像共有システムにより、巡回車両の監視カメラ映像を事務所・出張所でリアルタイムに情報共有が可能となる。 ② 道路巡回で発見された落下物・ひび割れ・ポットホール等の事象については、クラウドのサーバに蓄積され、CSVでのデータ出力やグラフ化による可視化等に対応しており、調査資料作成や事象把握等の解析・分析が可能である。 また、事象発生箇所を地図上にマッピングする機能を併用すると、事象の多発箇所を把握し効率的なパトロール計画や保全計画の立案も可能となる。 ③ 巡回車両に搭乗している巡回員は、タブレット端末を携帯しており、同端末でGPSによる位置情報の自動取得や事象等の写真を撮影し、現場での簡易な操作により事象やコメントの入力が可能となり、当該データを利用して日誌が自動生成されるため、巡回員の作業負担の軽減によりDX対応を実現している。 ④ 落下物・ひび割れ・ポットホール等の事象自動検出の精度向上により、巡回員による事象の見落としや誤認識削減の効果が発揮される。

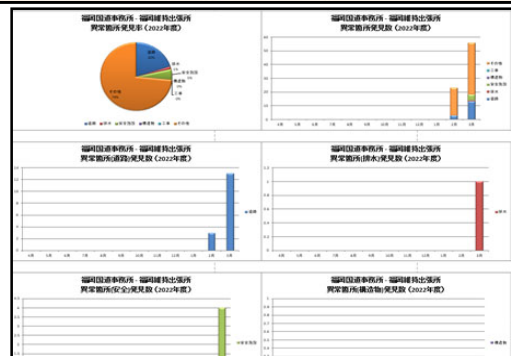
図-4 道路巡回日誌作成支援システム Webコンテンツ事例抜粋

事象詳細表示

日時	2023/08/07 14:44	施設	道路
緯度・経度	33.952425 129.938377	分類	法面
路線名	国道14号	対象	五十のり道
地点ID	80.974	状況	陥没
終点ID	80.974	計測項目	名称:
上下路	上り	L (m):	
道路区分	国道		
地名	津波村町
