# ”Nソナー”による ダム湖堆砂調査

NETIS登録技術 登録番号：QS-220006-A  
第7回インフラメンテナンス大賞優秀賞

## ダム堆砂状況の変化（2019→2023年）

# ”Nソナー”でわかる

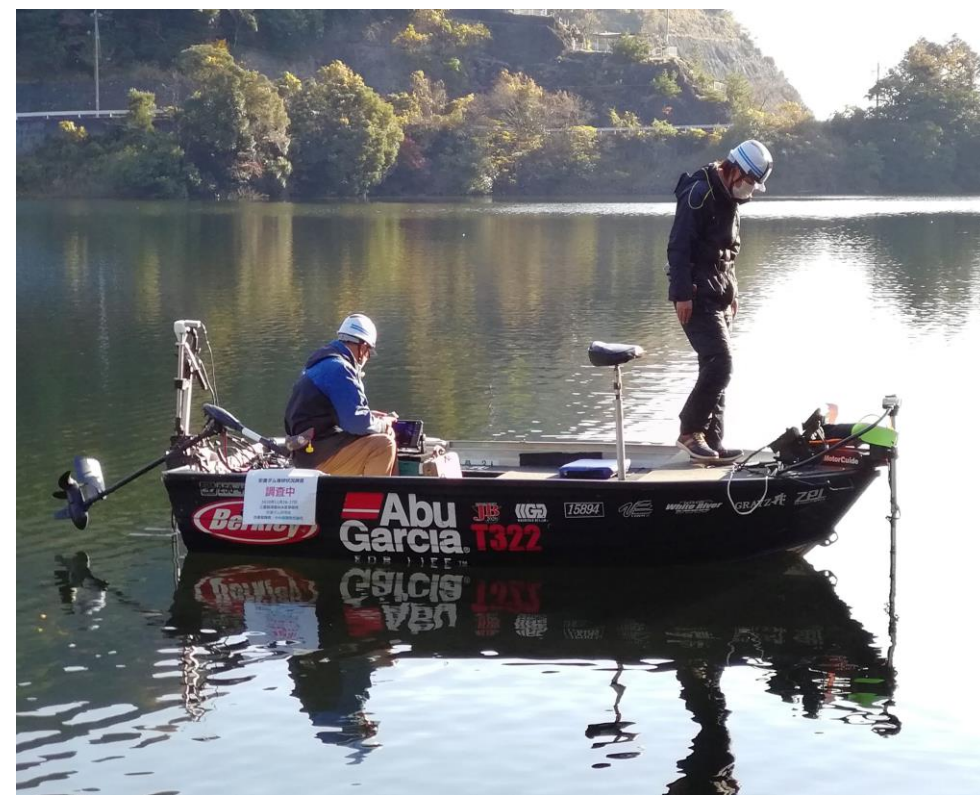
調査船の様子

- ・従来と比較して調査工数を削減し、より高密度な点群データを取得
- ・深浅測量に使用する船より小型なため、小回りの利いた調査が可能取得
- ・迅速かつ低コスト
