# 技術概要書（様式）

| 技術名称 | ダム情報化施工技術「ODICT®」 | | | 担当部署 | 土木本部生産技術本部ダム技術部 | | |
| 社名等 | 株式会社大林組 | | | 電話番号 | 03-5769-1321 | | |

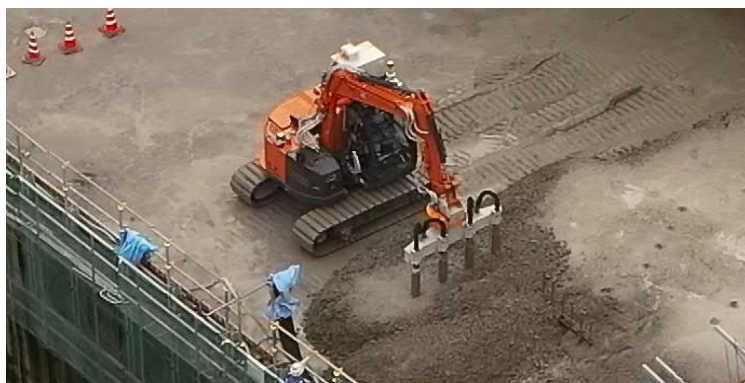
図3 コンクリート締固め状況

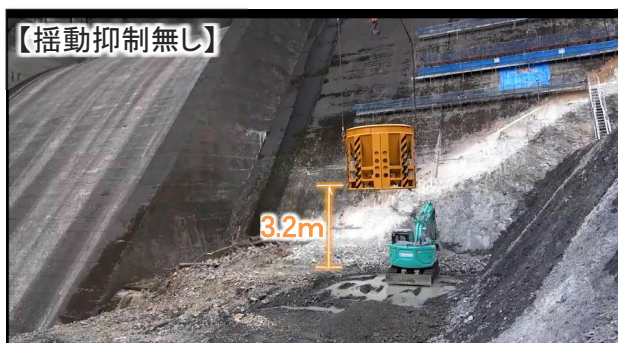
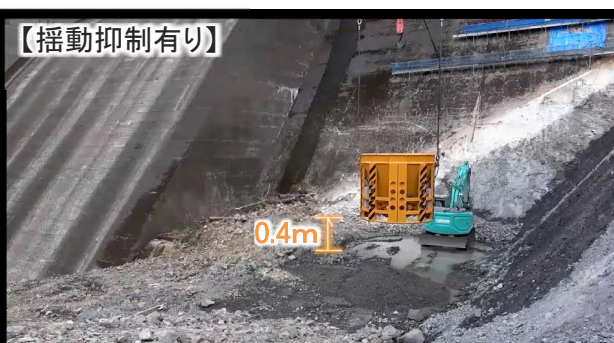
図8 放出時における揺動抑制の比較(左:揺動抑制無し、右:揺動抑制有り)

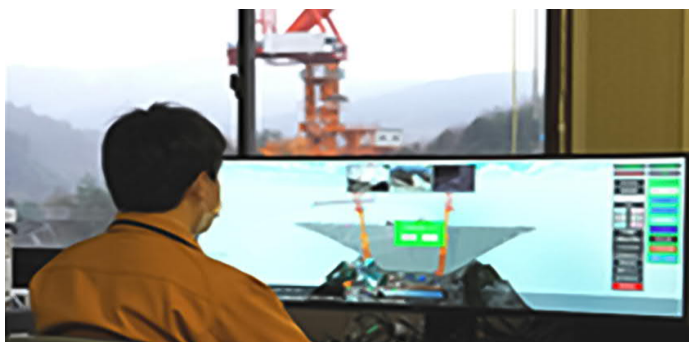
図9 タワークレーン遠隔制御状況

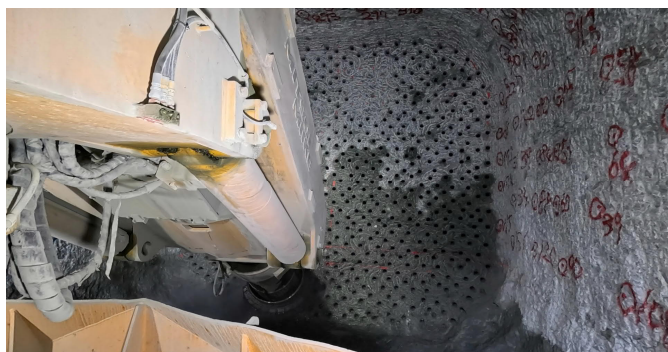
図10 堤体切削状況

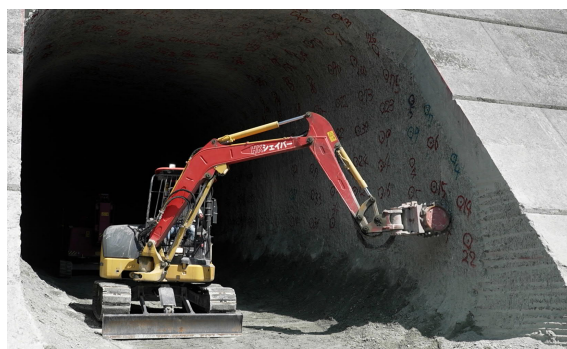
図11 壁面仕上げ状況
