連続繊維補強土工法

# GEO FIBER

# 安全と環境が求められる時代の選択 ジオファイバー工法

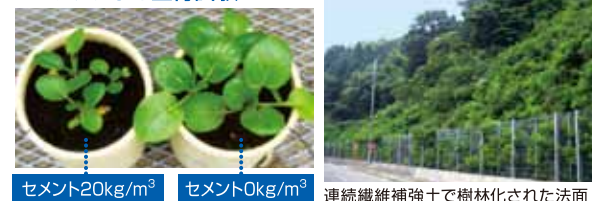
コマツナによる生育試験

セメントを混合した土壌で生育した植物は、セメント未使用の場合に比べて葉・丈が小さくなるほか、黄色みを帯びる等、生育不良となる場合があります。暑い生育基盤が造成可能な連続繊維補強土を用いることで法面の保護を図り、質の高い緑化・樹林化を実現します。

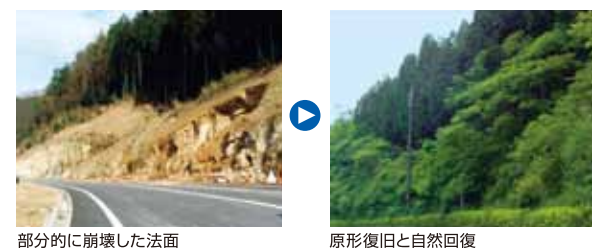
連続繊維補強土は吹付施工であるため、多様な崩壊形態に対応することができます。部分的に崩壊した箇所についても埋め戻すように築造できるため、周辺環境と調和した緑の法面が完成します。

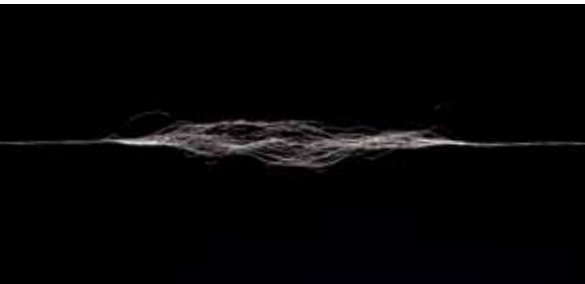
連続繊維補強土の築造は、連続繊維と砂質土を別々の専用装置から供給し、法尻から法肩に向かって均質に混合しながら順次施工します。

連続繊維は、供給装置（スレッドフィーダ）に格納された糸巻きから引き出され、高圧水によって噴射ノズル（エジェクタノズル）から直線状に噴射されます。連続繊維の使用量は、繊維計量器に常時表示され、管理されます。

砂質土は、貯留ホッパからベルトコンベアで計量器に搬送され、バッチごとの重量を計量後、吹付機によって圧送吹付されます。

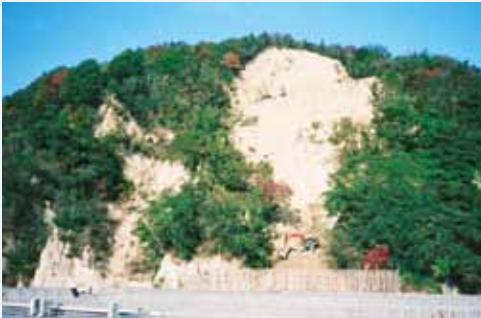
施工前 (1998年2月)

震災で崩壊した山腹斜面

工 事 名 白瀬南谷川都市砂防(山腹工)工事  
施 工 年 月 1998年2月～5月  
発 注 者 兵庫県西宮土木事務所  
導 入 植 物 (木本播種) ネズミモチ、シャリンバイ、ヤマハギ、コマツナギ  
(草本播種) ケンタッキープルーグラス、オーチャードグラス、パミューダグラス、メドハギ  
(木本植栽) 上部:アカマツ、下部:ヤマブキ  
経 過 状 況 短期的には外来草本が優占し、次にコマツナギが優占してその下層にネズミモチ、シャリンバイが生育。施工後5年目には周辺からの侵入植物も目立つ。

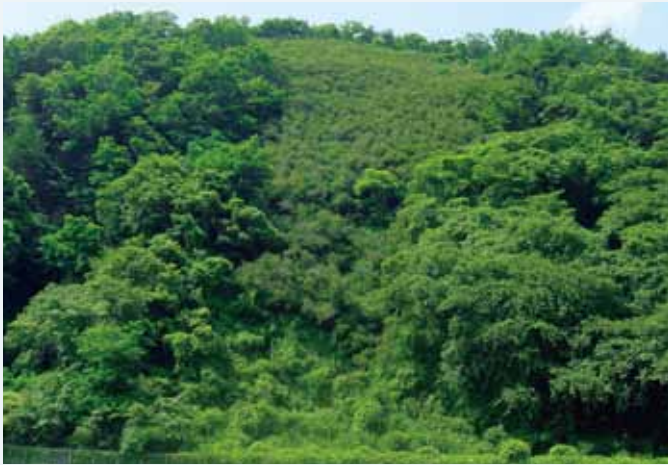
施工後8年3ヶ月

崩壊斜面が自然な林相へと変わりつつある

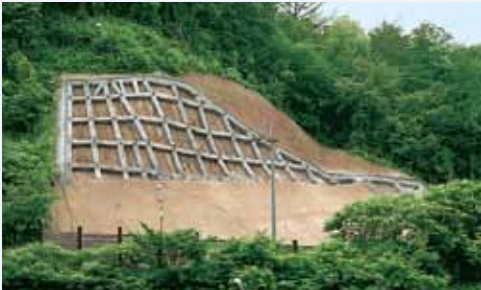
施工前 (1993年6月)

グラウンドアンカー付き法枠工を被覆修景

工 事 名 京都市東山区熊野地区道路災害防止工事  
施 工 年 月 1993年1月～8月  
発 注 者 京都府  
導 入 植 物 (木本播種) ヤシャブシ、ヤマハンノキ、ヤマハギ、イタチハギ  
(草本播種) メドハギ、トールフェスク、クリーピングレッドフェスク  
経 過 状 況 施工後4年目には、樹高6～7mにまで生長したヤマハンノキ、ヤシャブシが優占し、5年以上経過した状態では、周辺環境とも調和し当該地が地すべり対策地であった痕跡は感じられない。施工後14年経過した状態では、周辺の樹林と変わらぬ様相である。

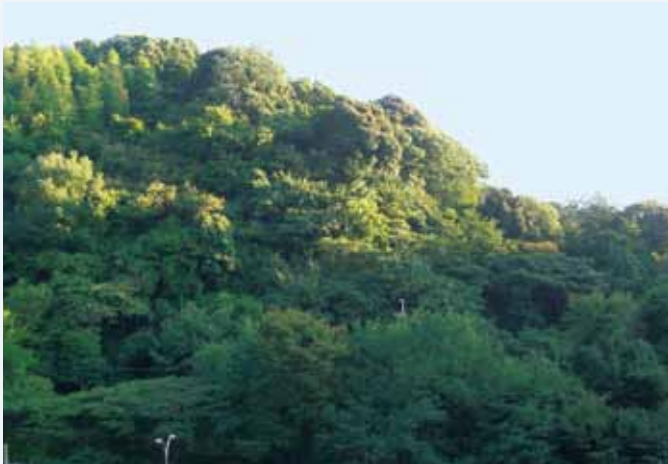
施工後14年3ヶ月

周辺の森林に溶け込んだ樹林化法面が形成

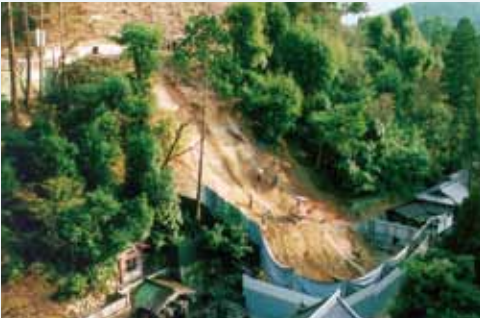
施工前 (2000年3月)

豪雨による崩壊斜面

工 事 名 国宝清水寺本堂(境内)環境保全工事  
施 工 年 月 2000年3月～4月  
発 注 者 清水寺、京都府、京都市、文化庁  
導 入 植 物 (木本植栽) ヤマザクラ、カスミザクラ、イロハモミジ、ヤマモミジ、ウリカエデ、ムラサキシキブ、ウツギ、コマユミ、ヤマブキ、ヤブツバキ、サザンカ、カゴノキ、ヤマハギ、アキグミ  
(草本植栽) ジャガ  
経 過 状 況 国宝清水の舞台から眺望できる左方の斜面が豪雨により崩壊した。防災的な観点と景観的な要素を兼ね備えるため、苗木植栽工により四季折々の季節感をかもし出せるように計画した。

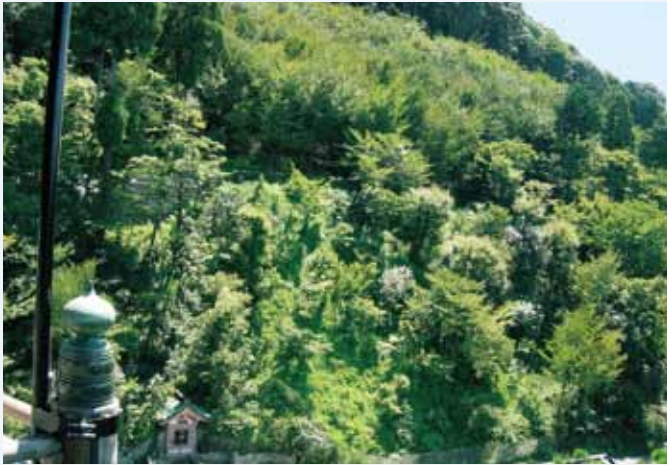
施工後9年5ヶ月

清水寺境内の景観が回復しつつある

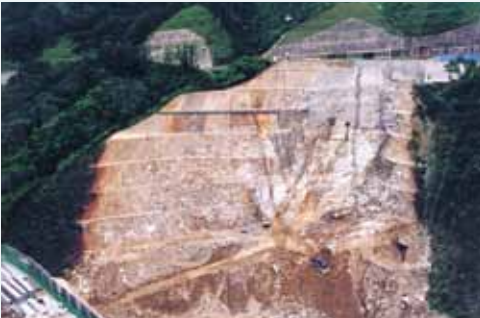
施工前 (1996年2月)

長大切土法面

工 事 名 小里川ダム建設工事 法面保護工事  
施 工 年 月 1996年3月～1998年3月  
発 注 者 中部地方建設局 小里川ダム工事事務所  
導 入 植 物 (播種工) ケンタッキープルーグラス、クリーピングレッドフェスクなど  
(木本植栽) アカマツ、マテバシイ、ヤマツツジ、ミヤギノハギ、アキグミ  
経 過 状 況 ダム建設に伴い掘削された長大切土法面を樹林化した事例である。ダムの完成時には樹林化した法面をつくる計画で、ダム完成時には植栽木が4～7mにまで生長し、周辺と調和した法面が形成された。

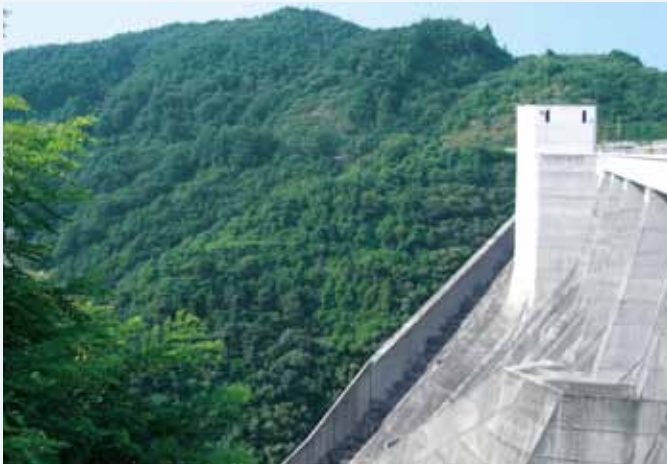
施工後10年5ヶ月

山腹の森林と調和した樹林化法面が形成
